DATE NOI PRIVIND TEHNICA DE CONSTRUCȚIE A LOCUINȚELOR NEOLITICE

DE
ATTILA LÁSZLÓ

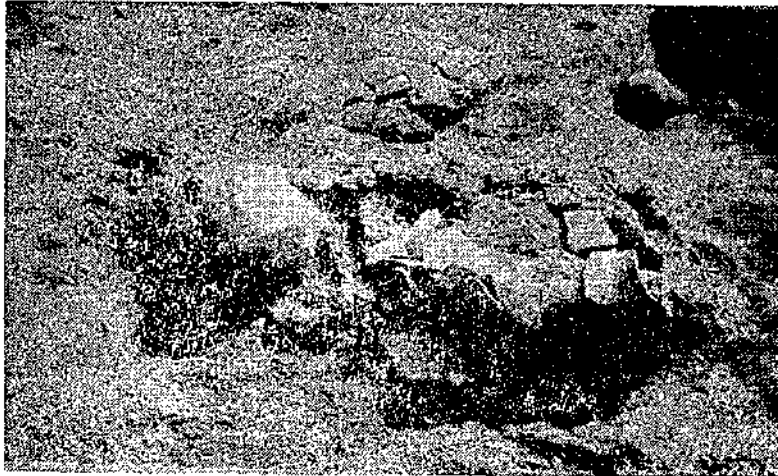
Fig. 4. 1—2, podeaua locuinței 2 (nivelul II) în cursul demontării. Vase, fragmente ceramice și de chirpic, încorporate în masa platformei; 3, gropile de stâlpi 3—8 din marginea de nord a locuinței 2.

Fig. 4. 1-2: La plate-forme de l'habitation 2 durant le démontage. Vases, fragments céramiques et de torchis calciné incorporés dans la masse de la plate-forme; 3: Les creux de poteaux no. 3-8 du côté Nord de l'habitation 2.
