REZULTATELE CERCETĂRILOR ARHEOLOGICE PREVENTIVE DIN ORAȘUL IAȘI, PUNCTUL „CASA ROSENSTEIN/STERN” (STRADA PALAT, NR. 4 – STRADA TREI IERARHI)*

GEORGE BILAVSCHI**, CĂTĂLIN HRIBAN**, LUDMILA BACUMENCO-PÎRNĂU**

Keywords: Iași; contract archaeology; Rosenstein/Stern House; grave; post-medieval bulwark; medieval pottery.

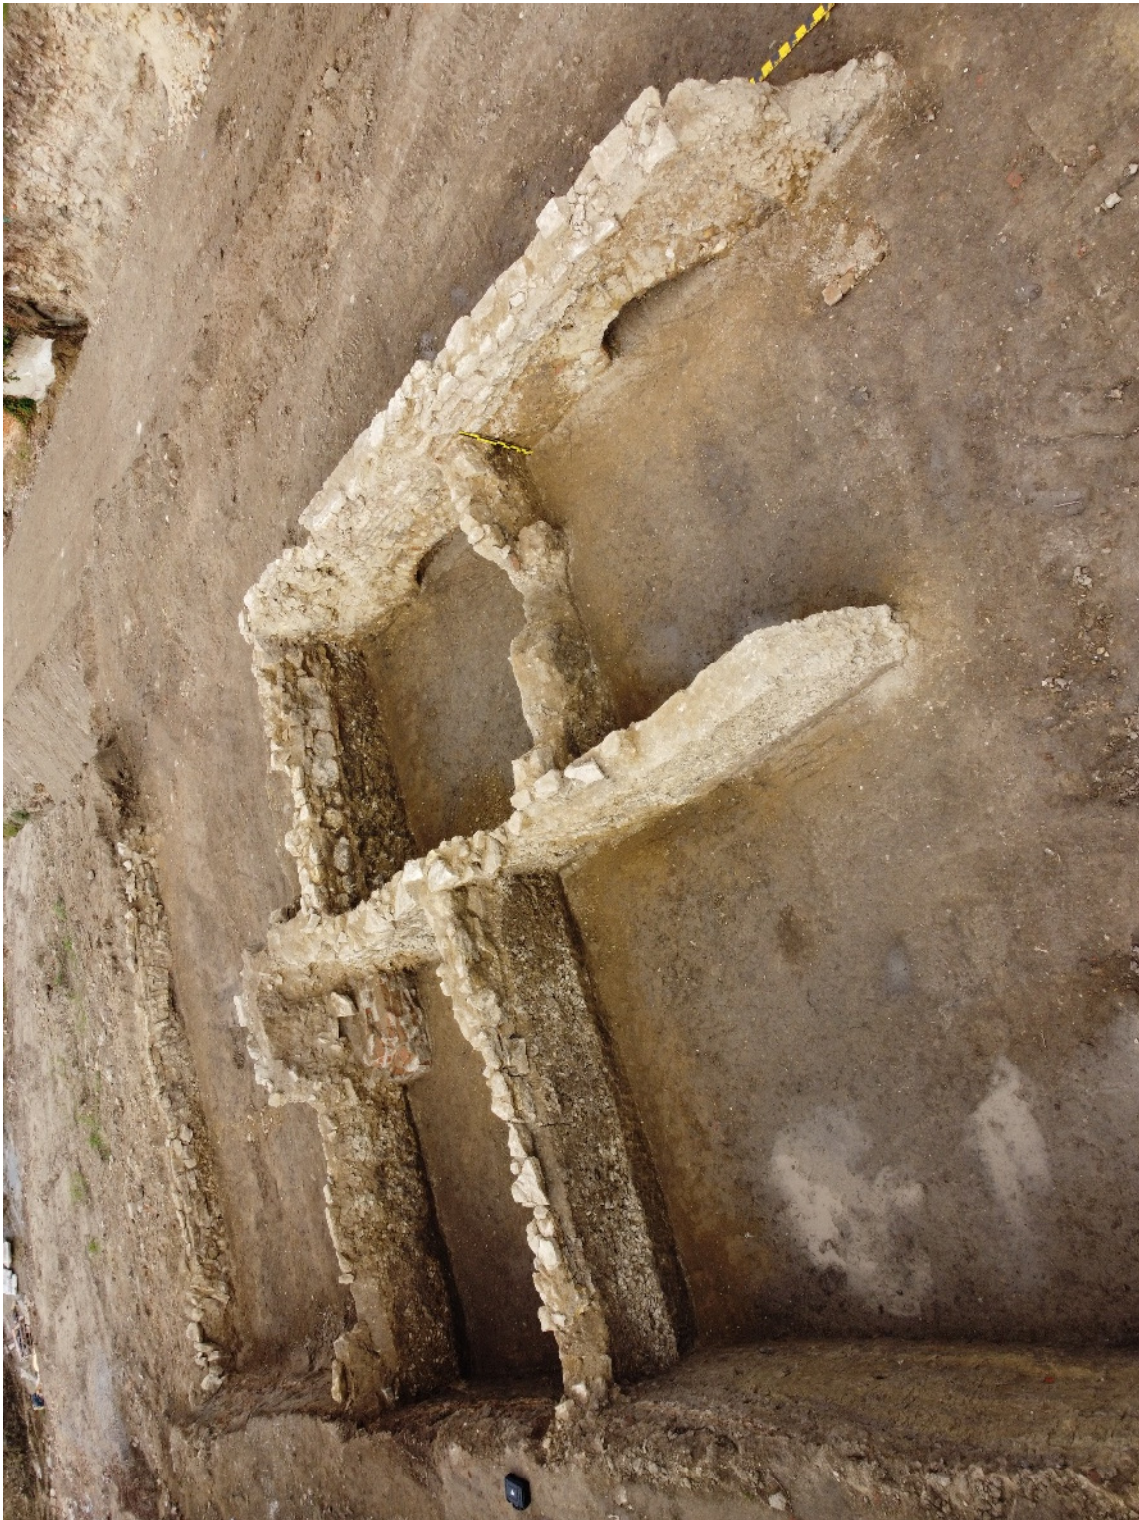
Pl. X. Fundațiile Casei Rosenstein, înainte de demontare. Se observă arcele de descărcare din fundații.

clădirea la est și nord. S-a intervenit într-o primă etapă cu mijloace mecanizate pentru decaparea depunerilor de moloz și gunoi moderne (sfârșitul secolului al XIX-lea) și apoi manual, în straturi de 0,25-0,30 m grosime, acolo unde au existat încă umpluturi de moloz modern, respectiv cu răzuieli succesive, pentru evidențierea și cercetarea contextelor și complexelor arheologice. Argila galbenă, sterilă din punct de vedere arheologic, a fost interceptată la -1,55 m față de nivelul actual de călcare la limita de nord-est a casei, săpătura coborând până la -4,60 m la limita de sud-vest a casei, unde a fost interceptată huma gri-albăstruie și pânza freatică. Fundațiile au fost construite din piatră de calcar fasonată sumar, legată cu mortar de slabă calitate, fiind prevăzute cu arce de descărcare sprijinite pe perne adânci din pietriș compactat pe un sol însă format din depuneri succesive de straturi de pământ de umplutură cu consistență scăzută. Dezvelirea fundațiilor a arătat existența unui număr mare de fisuri verticale și diagonale, cauzate cel mai probabil de tasarea pământului și, cel mai probabil, de numeroasele cutremure din ultimii 100 de ani. Fundațiile au fost săpate în molozuri și gunoi urban post-medievale, tasate inegal, într-o zonă cu infiltrații puternice din pânza freatică (Pl. IX, XI-XII).

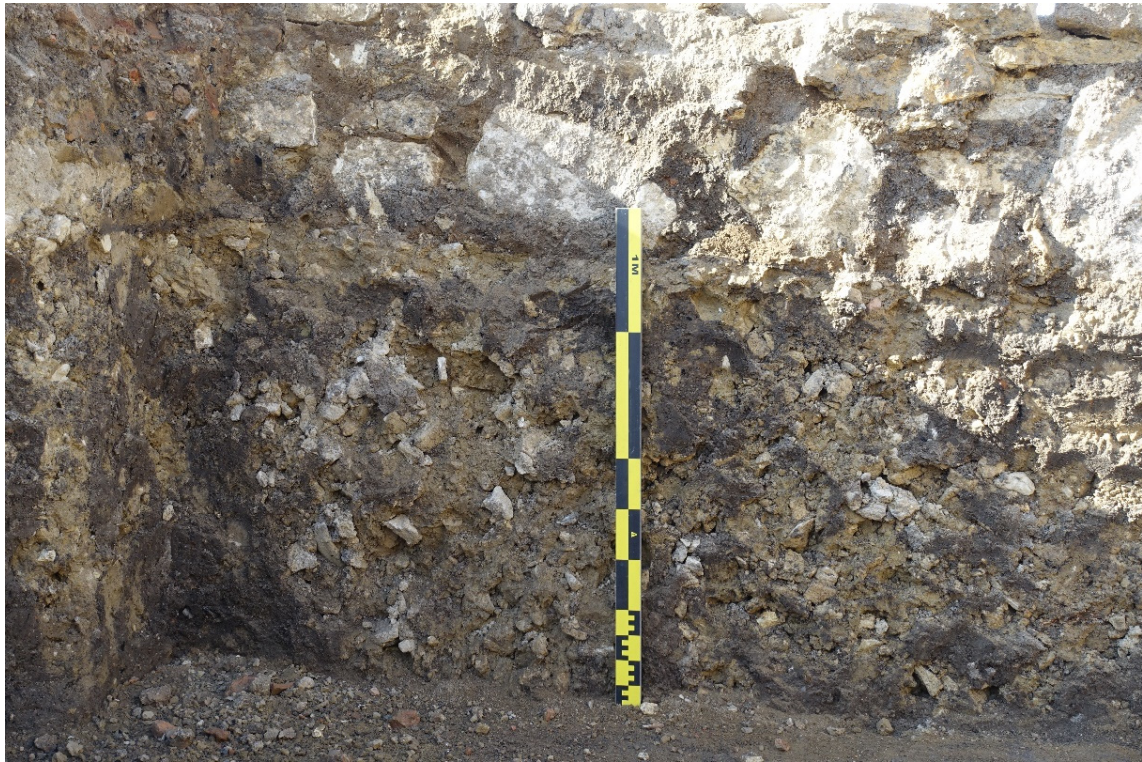
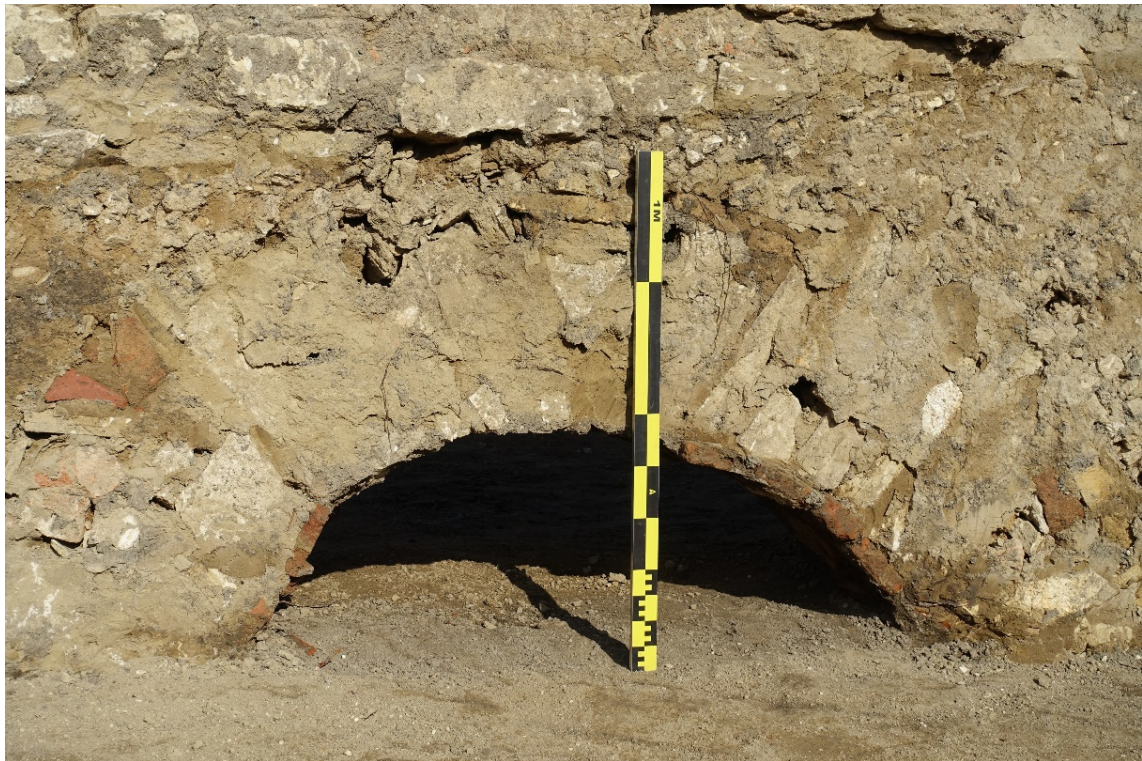
Pl. XII. Fundațiile Casei Rosenstein, detalii constructive.

În centrul suprafeței delimitate de fundații a fost descoperit un pilon masiv de cărămidă legată cu mortar dur din ciment, piramidal, adâncit dincolo de nivelul infiltrațiilor din pânza freatică. Localizarea și maniera de construcție sugerează utilizarea acestuia ca bază solidă pentru consolidarea centrului casei (Pl. XII.b).

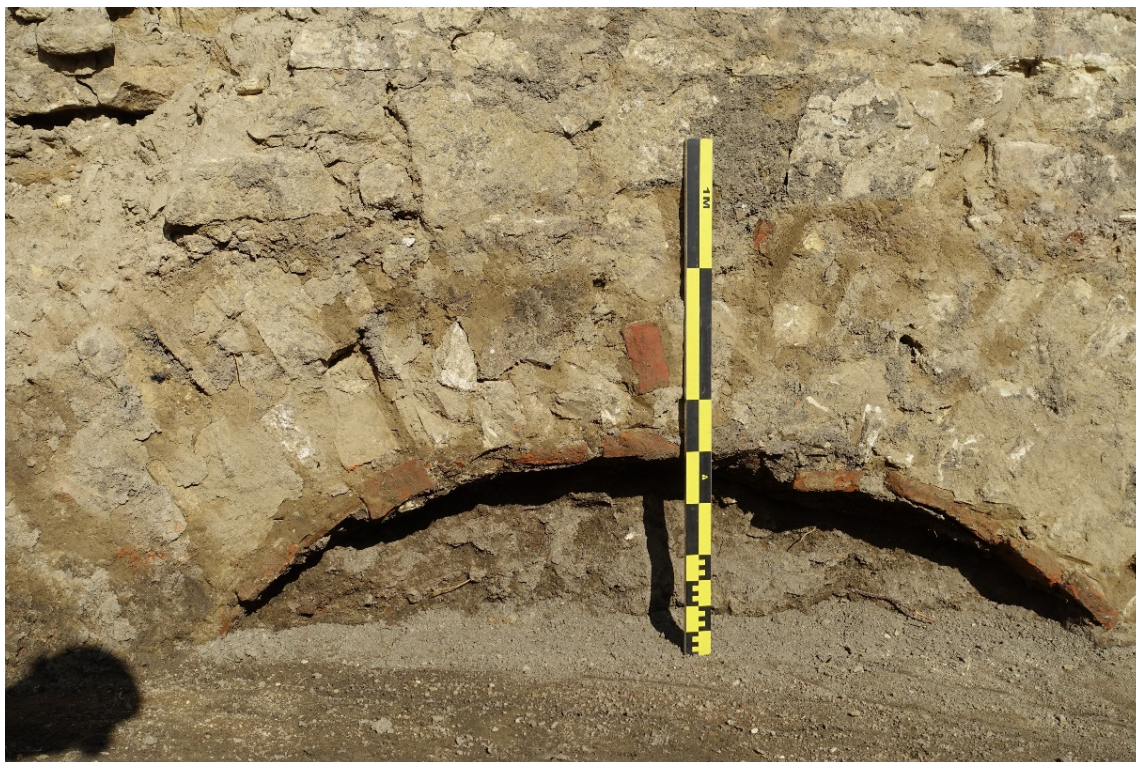
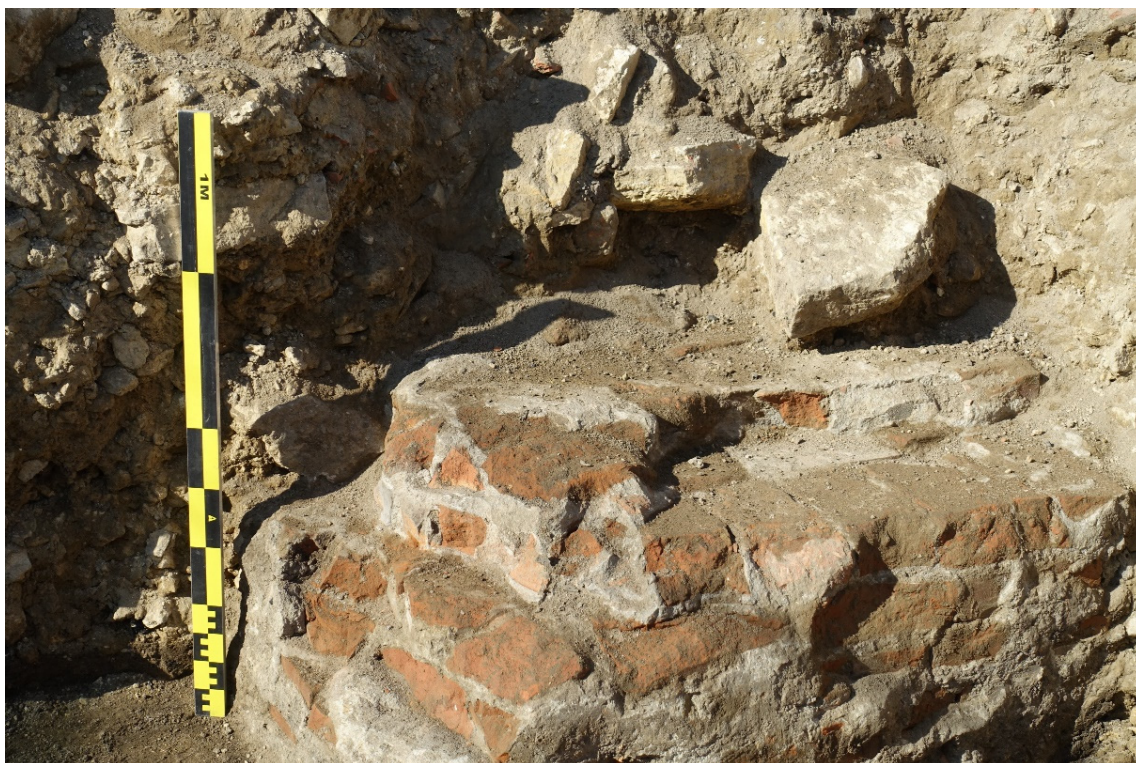
Pl. XIII. Fundațiile Casei Rosenstein, detalii constructive.

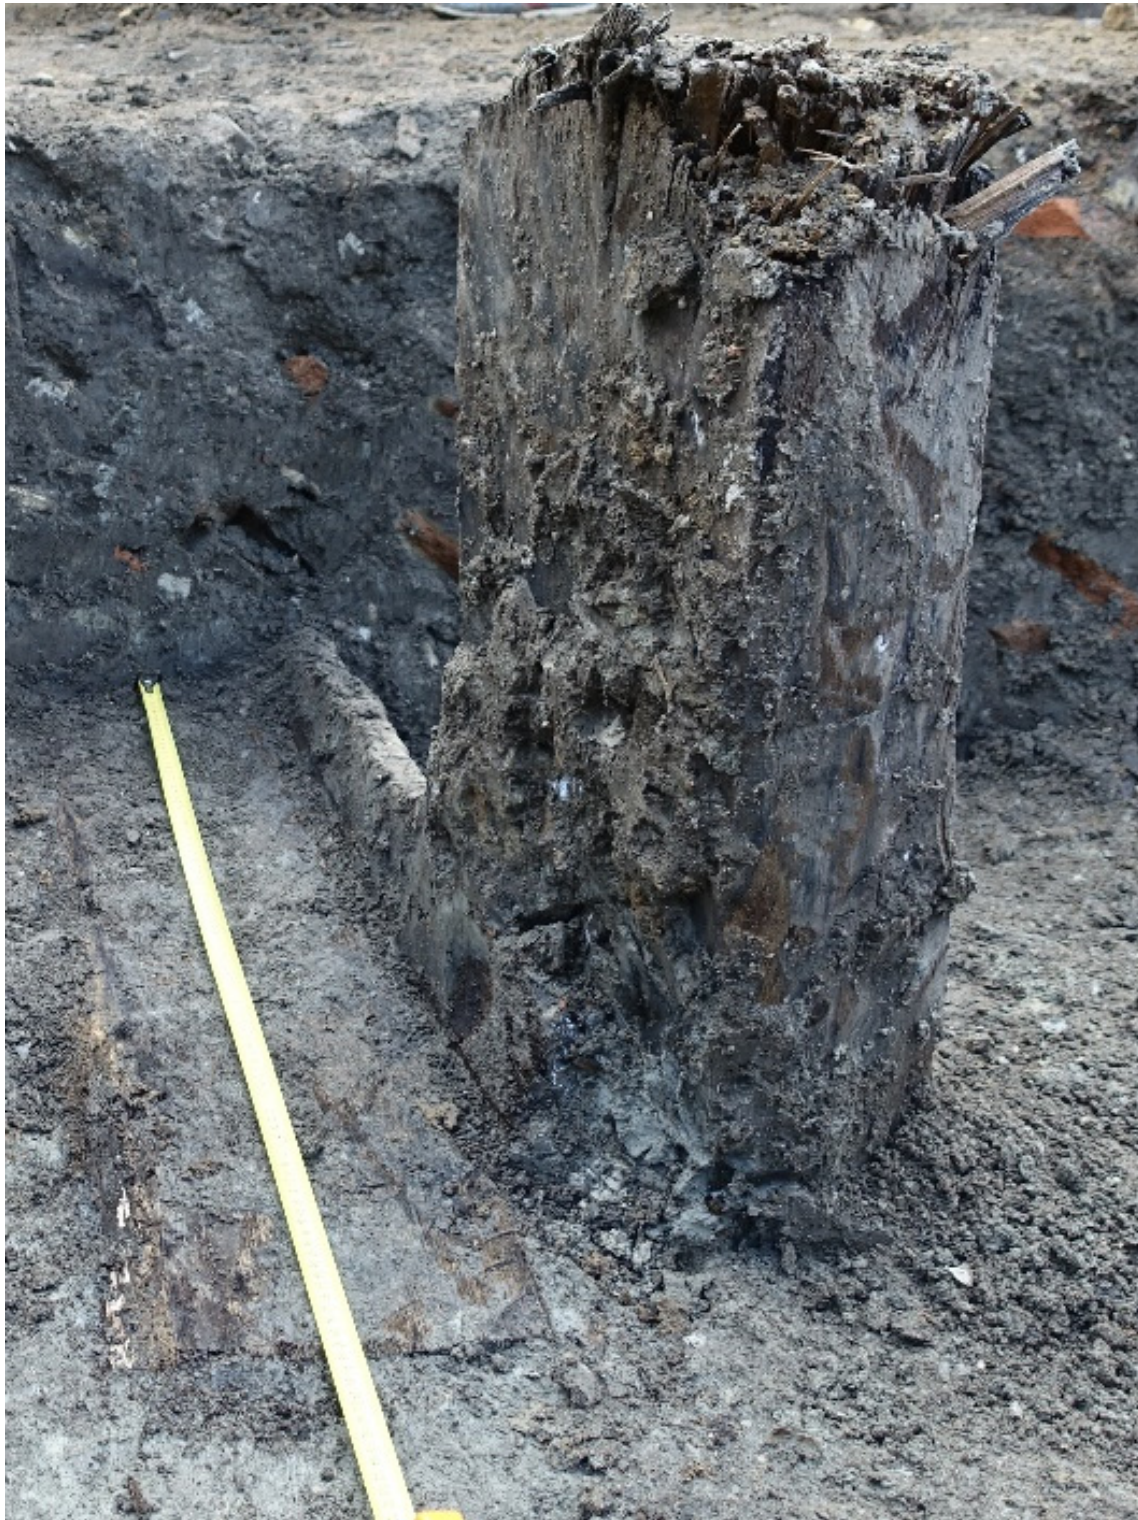
Pl. XIV. Complexul Cx14, amenajarea de susținere și drenaj a versantului, detaliu constructiv.

Cx. 14. Piloții și jgheabul amenajării de susținere și drenaj a versantului. Piloții din stejar au secțiunea rectangulară (22×32 cm) și sunt înfiți adânc, prin depunerile postmedievale, în huma cenușie. Piloții erau aliniați pe direcția NNE-SSV, perpendicular pe axul pantei, și înfiți la intervale de aproximativ 2,10-2,20 m (practic lungimea unui stânen). În amonte de aliniamentul de piloți a fost amenajat un jgheab din scânduri de stejar, atașat de piloți cu cepuri din lemn. Scândurile aveau lățimea cuprinsă între 22 și 26 de cm, grosimea de aproximativ 3 cm, iar lungimea maximă conservată era de 1,60 m. Stratigrafia complexului indică faptul că piloții și jgheabul au fost construite într-un șanț săpat de-a curmezișul pantei, consolidând astfel povârnișul versantului și preluând apa care izvorăște de la acest nivel și drenând-o către pârâul care curgea la baza terasei. La curățarea complexului a fost observată apa izvorând de la fața stratului de humă cenușie și acumulându-se în fragmentele de jgheab rămase (Pl. XXI.2).

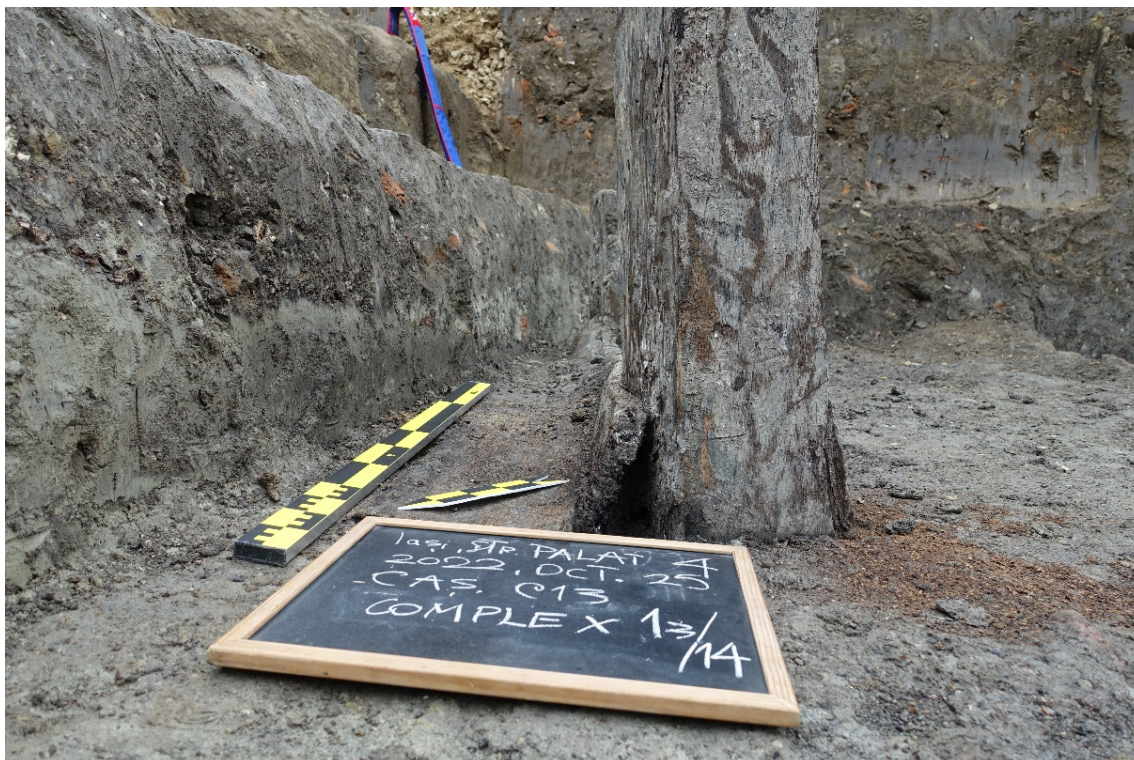
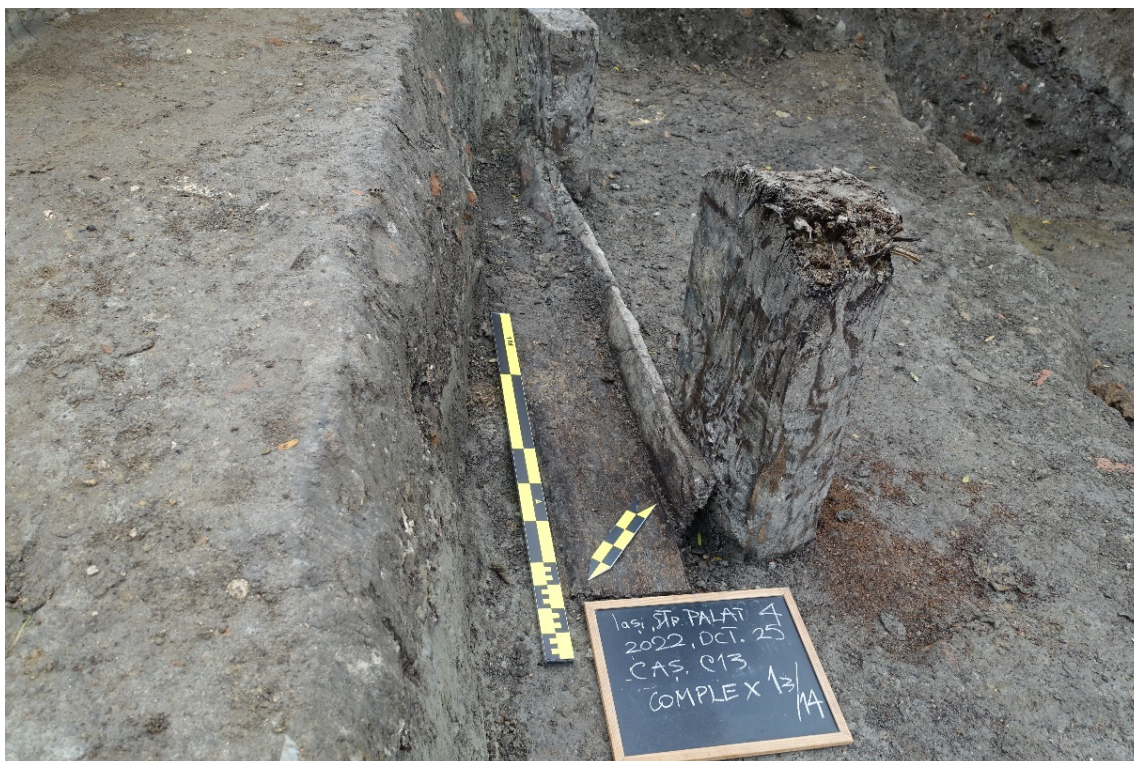
Pl. XV. Complexul Cx14, amenajarea de susținere și drenaj a versantului, detalii constructive.

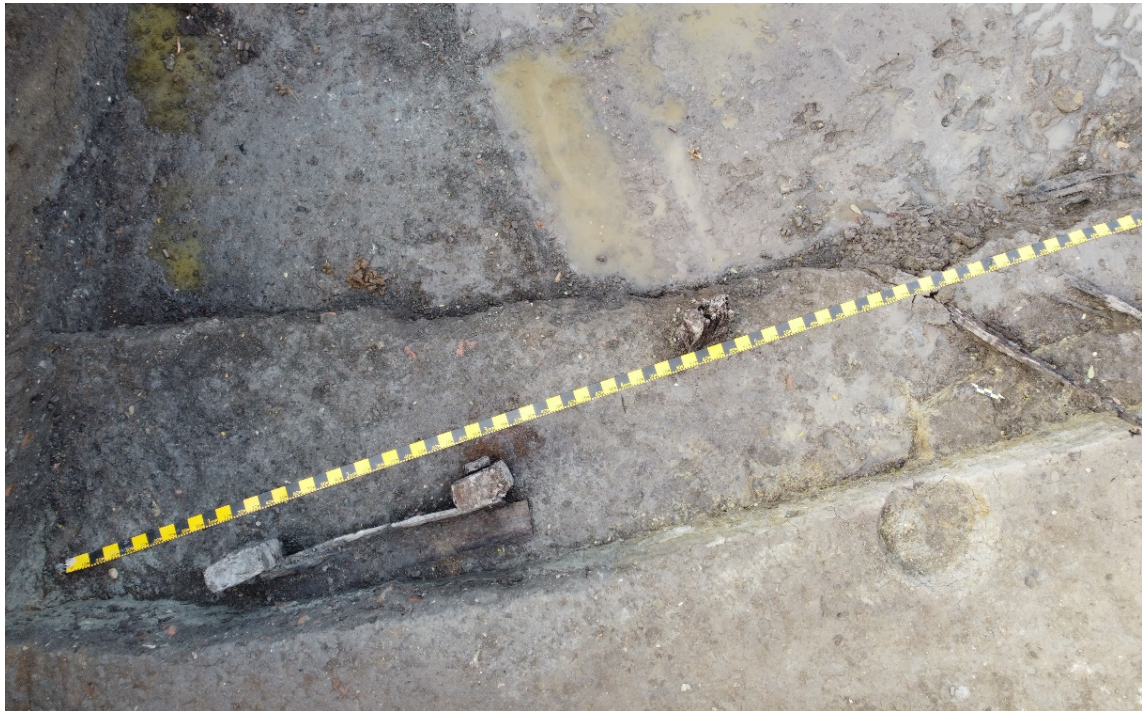
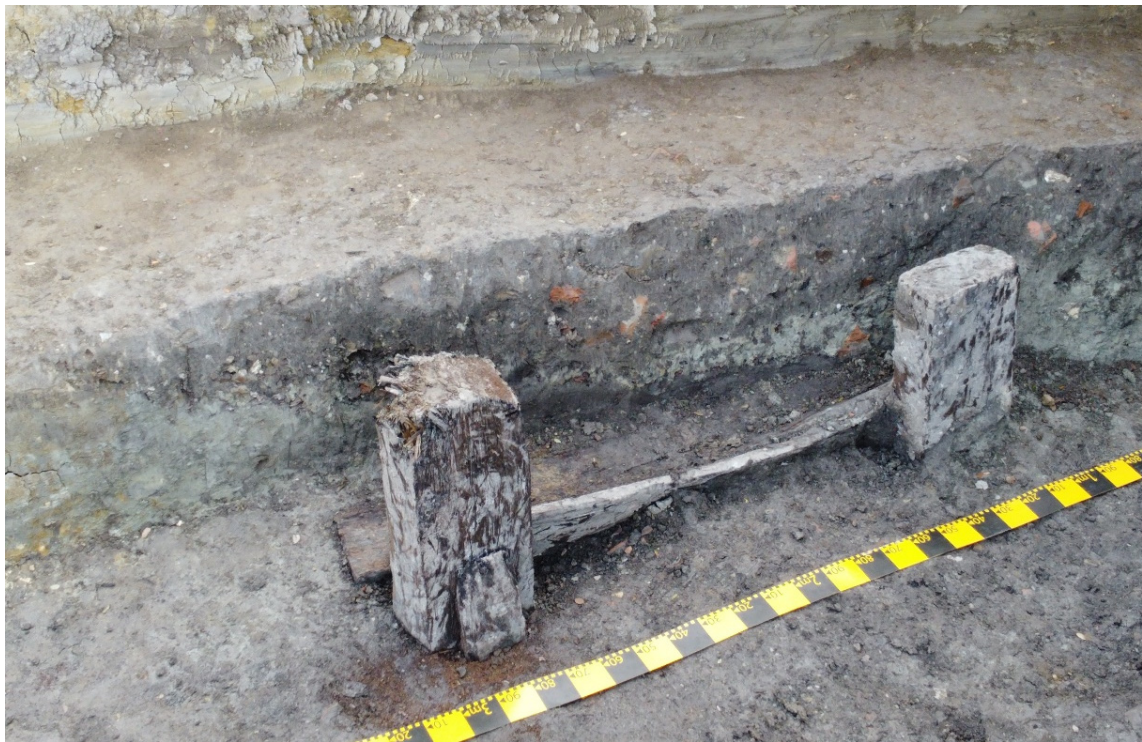
Pl. XVI. Complexul Cx14, amenajarea de susținere și drenaj a versantului, vedere de ansamblu (a) și detaliu cu ansamblu jgheab-piloți (b).

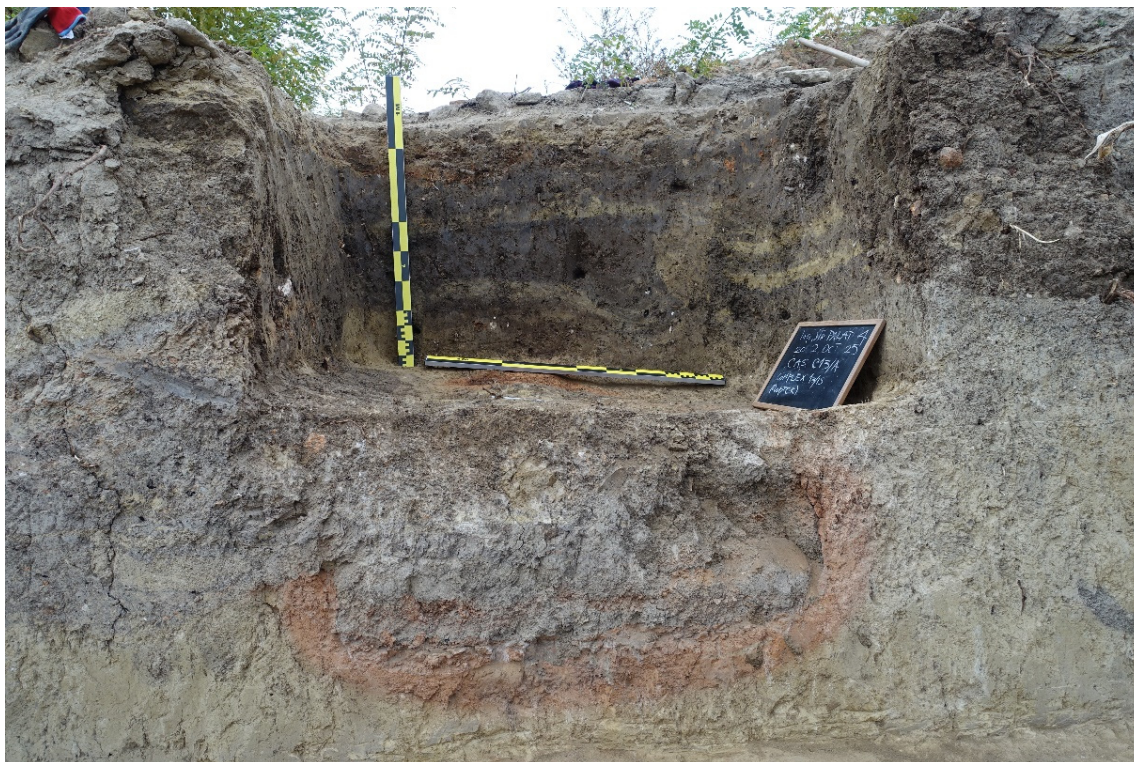
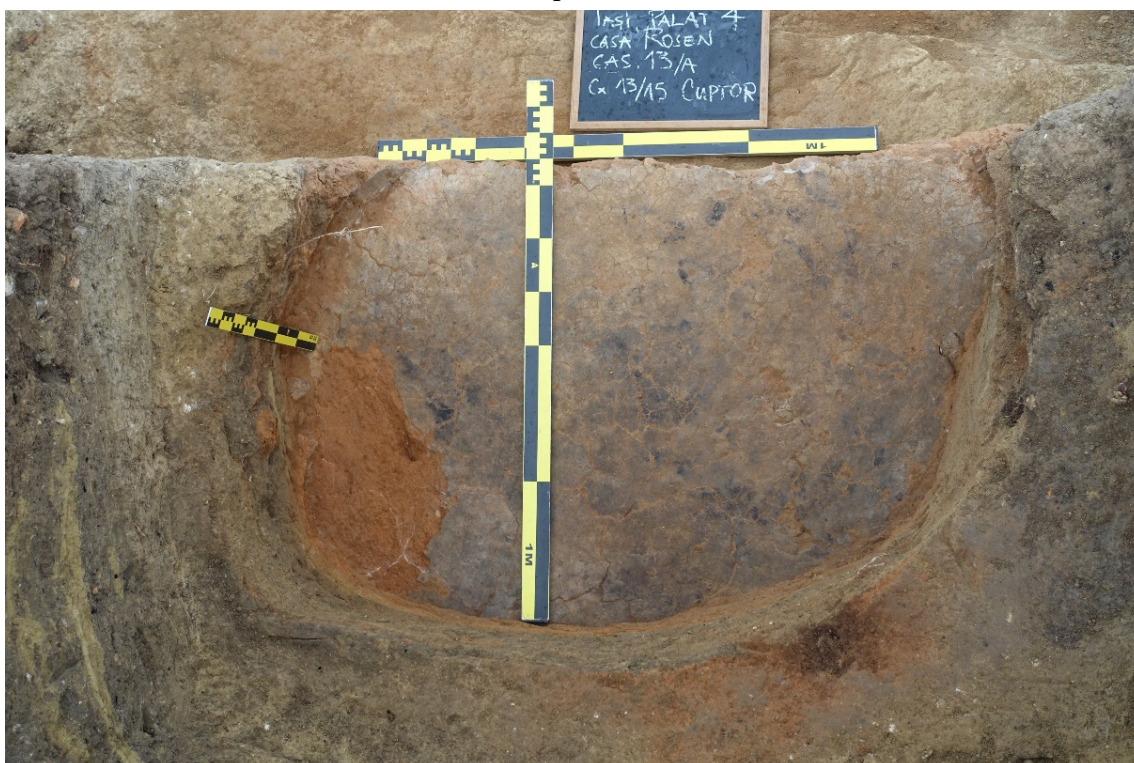
Pl. XVII. Complexul Cx15, Cuptorul 1.

Cx. 15. Cuptor medieval, conservat parțial în profilul estic al casetei 13. Cuptorul avea forma aproximativ circulară în plan, cu un volum aproximativ hemisferic, excavat în versantul platoului, având gura de alimentare (care nu s-a păstrat) în aval. În plan, cuptorul avea o formă aproximativ circulară, cu un diametru interior estimat de 1,20 m, pereții conservându-se pe o înălțime de 10-12 cm. Podeaua orizontală și pereții păstrați erau puternic calcinați, argila fiind înroșită și întărită pe o grosime de 4-6 cm (pereți), respectiv 10 cm (podea). Interiorul era umplut cu resturi prăbușite din bolta și pereții cuptorului, cenușă, sol calcinat și pământ purtat, cu foarte rare fragmente ceramice rulate, de mici dimensiuni (câteva fragmente ceramice specifice orizontului cultural Cucuteni B și ceramică roșietică cu smalt verzui tipice secolului XVII) (Pl. XVI-XVIII). Absența totală din interiorul cuptorului a unor amenajări de susținere indică faptul că acesta era folosit cel mai probabil la gătit (cuptor de copt pâinea/incălzit alimentele, folosit temporar), iar nu pentru ars ceramică.

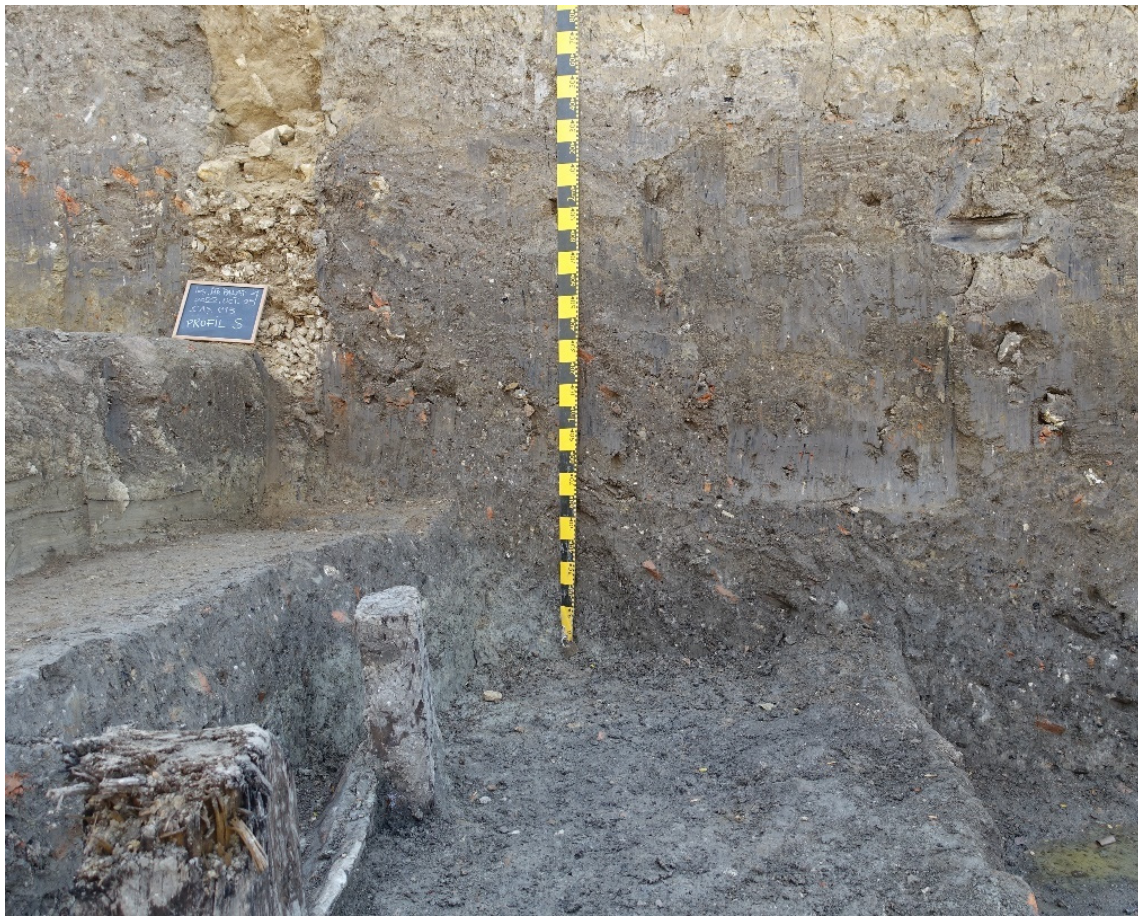
Pl. XX. Profilul SE, vedere generală și detalii.

(Pl. XIX-XX). Pe profilul sud-estic se pot observa atât curgerea pantelor spre vest, spre marginea terasei, precum și nivelul de adâncime la care se află lutul galben steril din punct de vedere arheologic (surprins la -2,40 m, respectiv, la -5,30 m spre vest, față de nivelul actual de călcare). Pe profilul sudic au fost surprinse mai multe straturi de umplutură cu pământ de culoare maroniu-închis, amestecat cu lentile de sol cenușiu-închis, fâșii de lut intercalate cu bucăți de chirpici roșietici și cu intruziuni de cărbune. Din compoziția acestora nu lipsește cărămida spartă. La -1,10 m se observă o lentilă de galben amestecat cu moloz și cu pământ maroniu-deschis, acesta reprezentând nivelul de călcare al casei care a funcționat în această zonă. Stratul consistent de deasupra reprezintă depunerile din ultimul deceniu. Între -0,90/-1,0 m spre est și -4,20 m se observă un strat consistent de umplutură cu pământ maroniu-închis, amestecat cu lentile din lut galben și pigmenți de chirpici arși, cărbune și bucăți de mici dimensiuni de cărămidă. Această umplutură curge dinspre est spre vest urmând cel mai probabil curbele de nivel (înclinația pantelor) sau o adâncire artificială, creată de oameni. Astfel, acest strat a fost interceptat între -0,90/-1,0 m și -2,45 m spre est și coboară până la -4,20 și chiar mai mult spre capătul vestic, unde suprapune un strat cenușiu-închis de lut fosilizat, cu aspect de nămol, provenind cel mai probabil de la umezirea excesivă a straturilor din cauza izvoarelor subterane și a canalizărilor care se deversau în această zonă. Scurgerile fluidelor spre zona inundabilă din fosta luncă a Bahluiului erau asigurate prin câteva conducte din fier/fontă, ale căror capete au fost surprinse într-un mic sondaj efectuat la baza unui picior de sprijin al zidului de susținere a întregii terase (la capătul estic al SII din zona străzilor Sf. Andrei-Trei Ierarhi, areal cercetat arheologic în anii 2021-2022). Aceste conducte aveau menirea de a capta apele din spatele zidului pentru a le duce mai departe, spre lunca Bahluiului. Cu toate acestea, credem că în spatele acestui zid, construit din piatră și, refăcut parțial din cărămidă în secolele XIX-XX, se adunau cantități mari de apă provenite de la ploile care cădeau în anotimpurile specifice (primăvara, toamna), de la prezența din abundență a izvoarelor subterane și de la canalizările care deserveau întreg spațiul locativ din vecinătate și care deversau conținutul în spatele acestui zid de susținere. La -4,50 m, fundul casei s-a umplut cu apă. De asemenea, solul interceptat între -4,50 și 6,10 m indică prezența apei la aceste adâncimi.

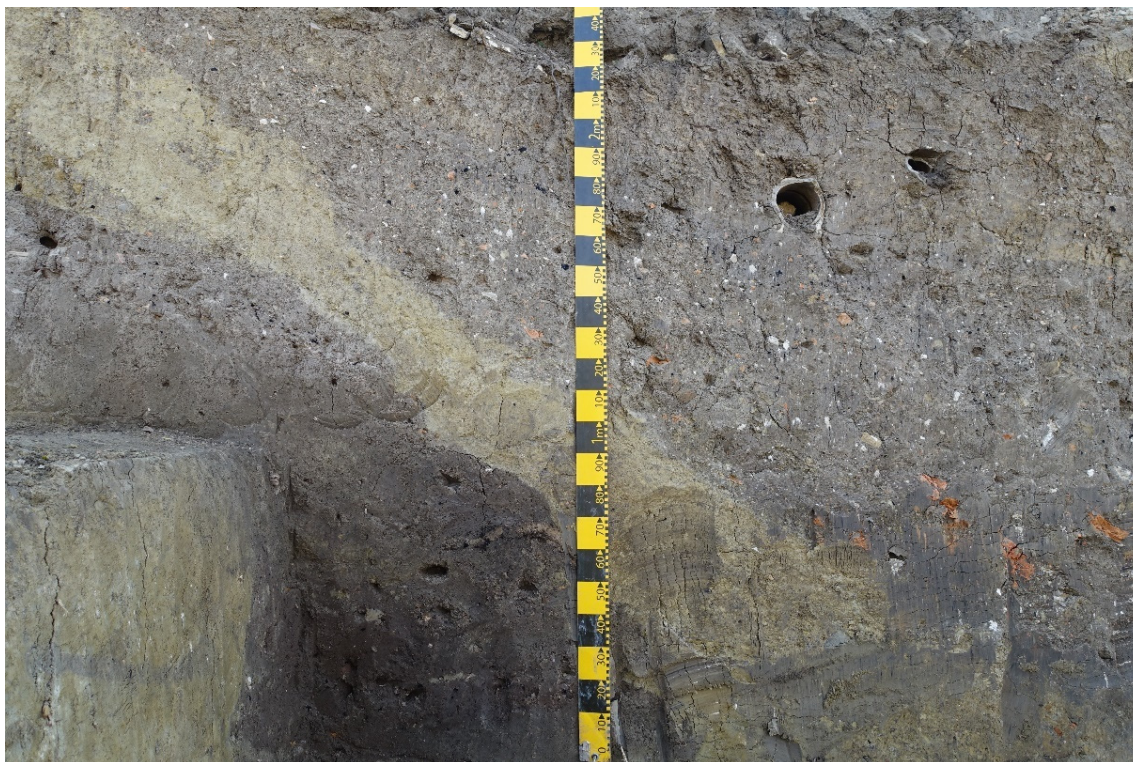
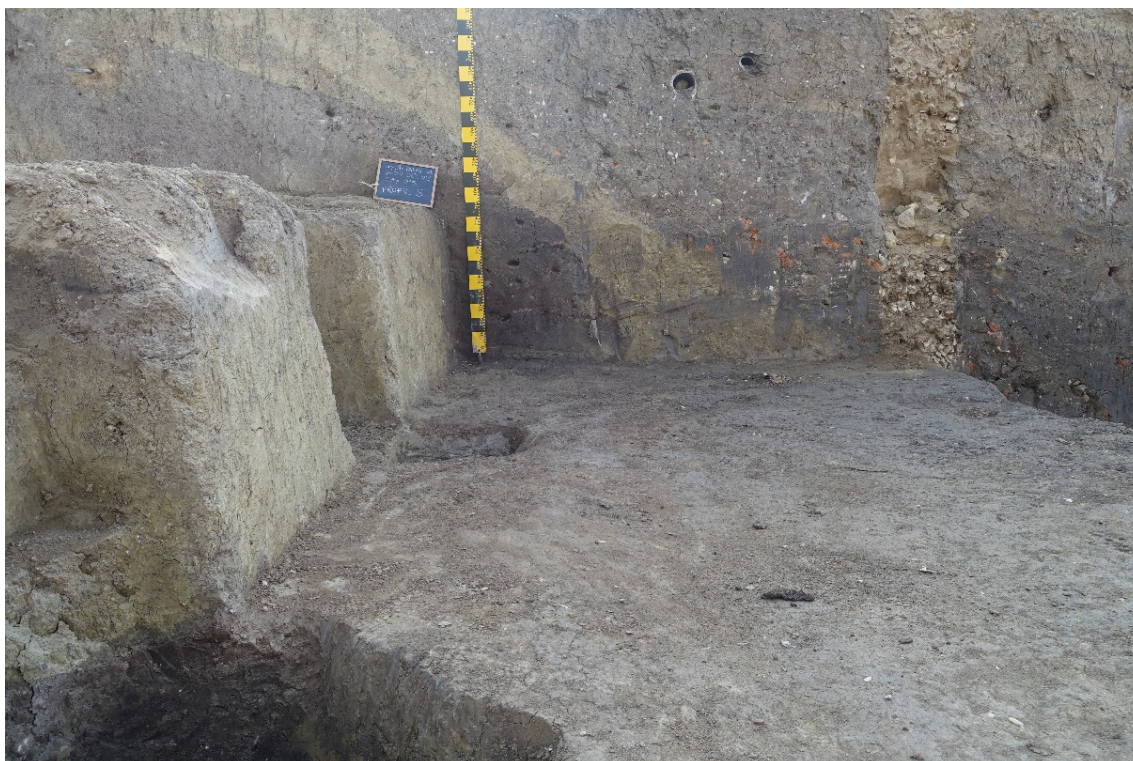
Pl. XXI. Profilul SE, detalii.

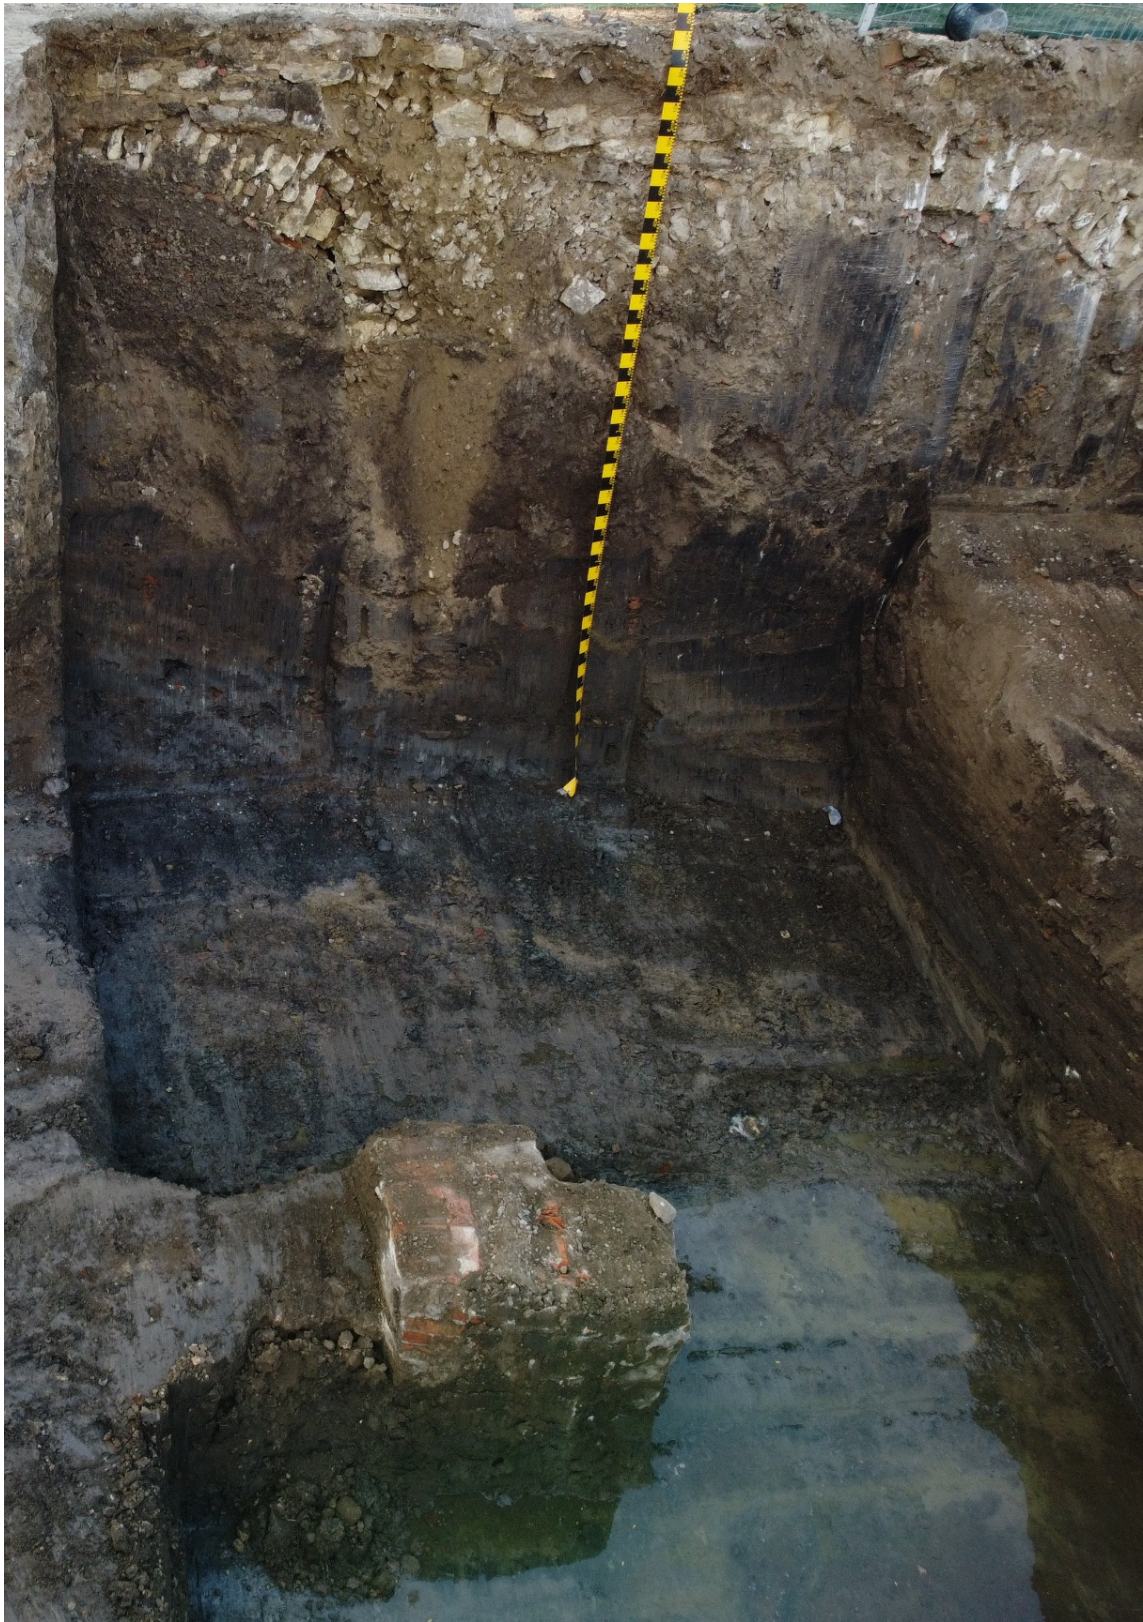
Pl. XXIII. Pilonul central de fundație pentru postamentul sobelor, la finalul cercetării.
